## **DEEL C ASSEN – ROLDE**

## 7 Traject Assen – Rolde

### 8.1 Rolde – Assen tot Asserstraat

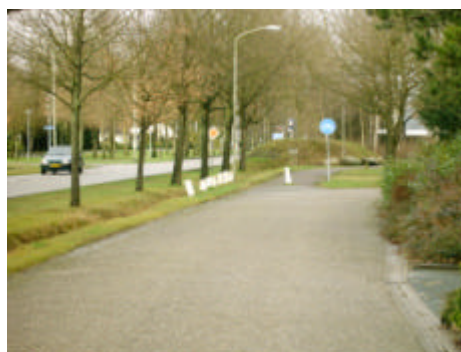
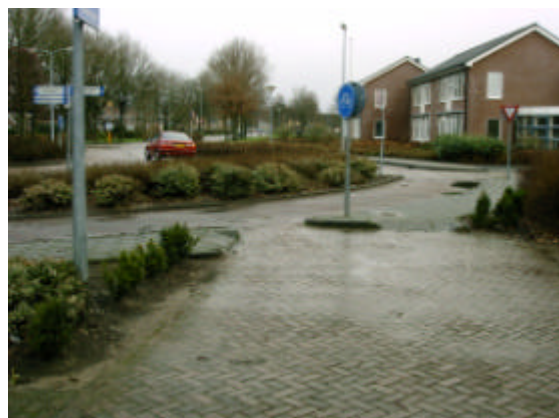
#### Grolloerstraat (knelpunt 1)

Hier is geen fietspad, maar een ventweg van klinkers, die overgaat in fietspad en daarna weer klinkers.

Meer eenheid in vormgeving aanbrengen en paaltjes verwijderen.

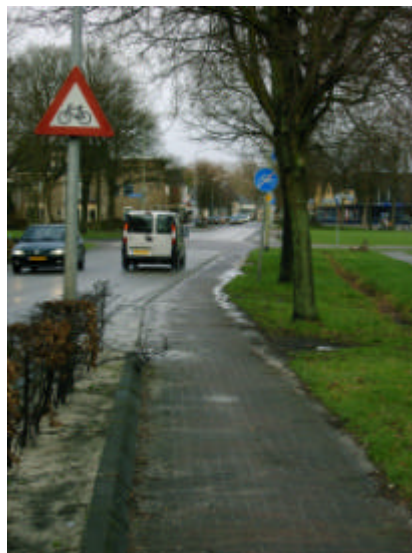
**Einde fietspad na rotonde Zuides (knelpunt 3)**

Einde fietspad na rotonde. Geen fietsstrook. Alleen smalle (1 meter) suggestiestrook zonder markering.

Echte fietsstrook met markering aanbrengen. Vanaf dit punt zou de maximumsnelheid teruggebracht moeten worden tot 30 km/uur.

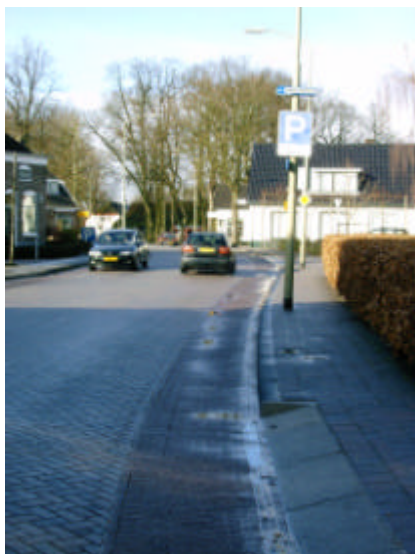
Van Rolde naar Assen is de aansluiting met de Gieterstraat veel te ruim. Daardoor vaak te hoge snelheid van het verkeer uit Gieter.

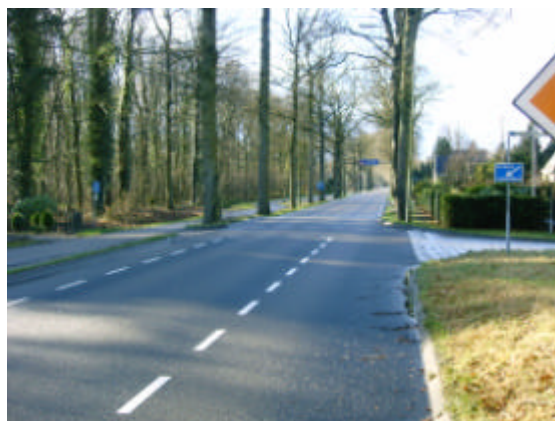
#### Oversteek Bosrand (knelpunt 5)

Rolde – Assen: Gevaarlijke oversteek door de hoge snelheid van de auto's.

Assen – Rolde: Geen rugdekking voor fietsers bij einde fietspad. Fietsers worden twee maal uit de voorrang gehouden.

Rolde – Assen: Snelheidsremmende maatregelen nemen voor de auto's en duidelijke signalering aanbrengen.

Assen – Rolde: Rugdekking voor fietsers aanbrengen

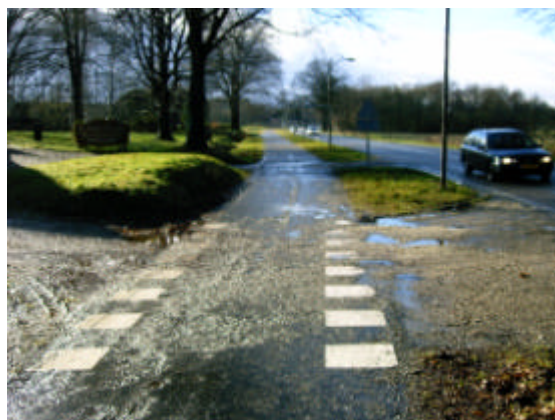
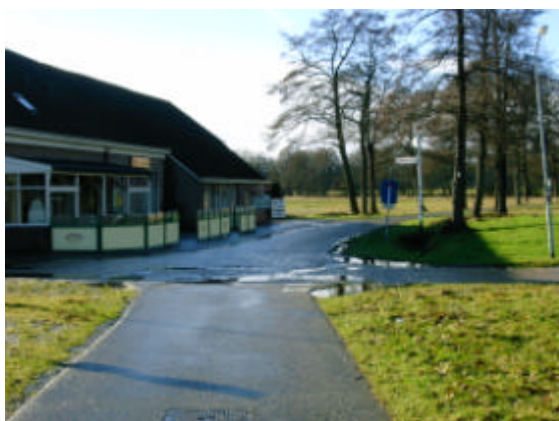
### Slecht wegdek (knelpunt 6)

Slecht wegdek fietspad op drietal punten

Opnieuw asfalteren op deze drie plekken, zie kaart blz. 17.

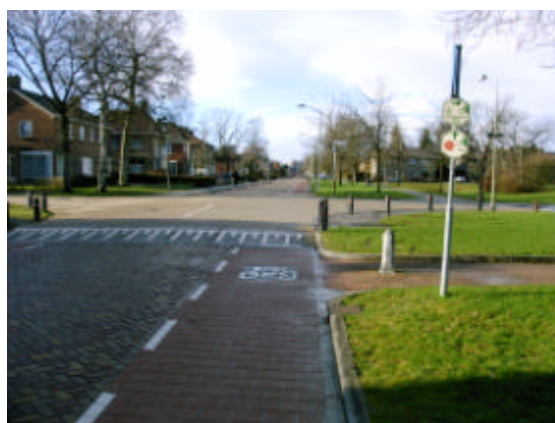
#### Vredeveldseweg (knelpunt 8)

De drempel op de kruising is hinderlijk voor fietsers met een gemiddelde snelheid.

Kruispuntplateau dusdanig aanleggen dat fietser geen hinder ervan ondervindt.

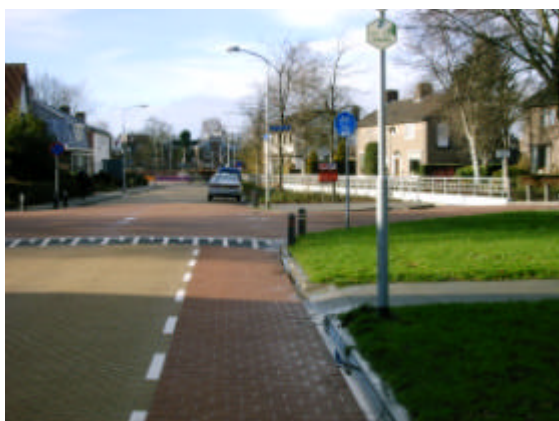
Bij de kruising met de Pelikaanstraat wordt de fietser voor Rolde naar links verwezen, terwijl de primaire en snelste route naar Rolde rechtdoor gaat.

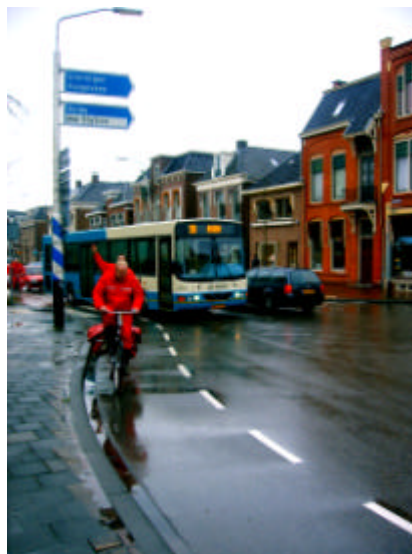
### **Stationsstraat/Oostersingel (knelpunt 10)**

Fietsvoorzieningen ontbreken op de Stationsstraat, die ook door bussen veel gebruikt wordt. In de richting van Rolde is de afslag vanuit de Oostersingel naar de Stationsstraat gevaarlijk en onoverzichtelijk. De Oostersingel zelf heeft fietsstroken, maar deze worden regelmatig geblokkeerd door bussen omdat de bushaven te kort is..

Fietspad aanleggen en kruispunt anders inrichten, of het gebied als 30 km gebied inrichten.
